# 厦门海沧厦门中坤生物科技有限公司 “8·12”一般火灾事故调查报告

2025年8月12日下午17时21分许，位于海沧区的厦门中坤生物科技有限公司（以下简称中坤生物公司）发生一起火灾事故，公司员工及时撤离，未造成人员伤亡，直接经济损失约464万元。

**调查认定：**该事故是一起因热水泵故障后风险辨识不到位，直接排放蒸汽凝结水致邻近管道内物料受热膨胀、压力升高，导致阀门崩裂造成易燃液体泄漏并与空气形成可燃性混合物，遇阀门崩裂时产生的火花引发火灾造成的一般生产安全责任事故。

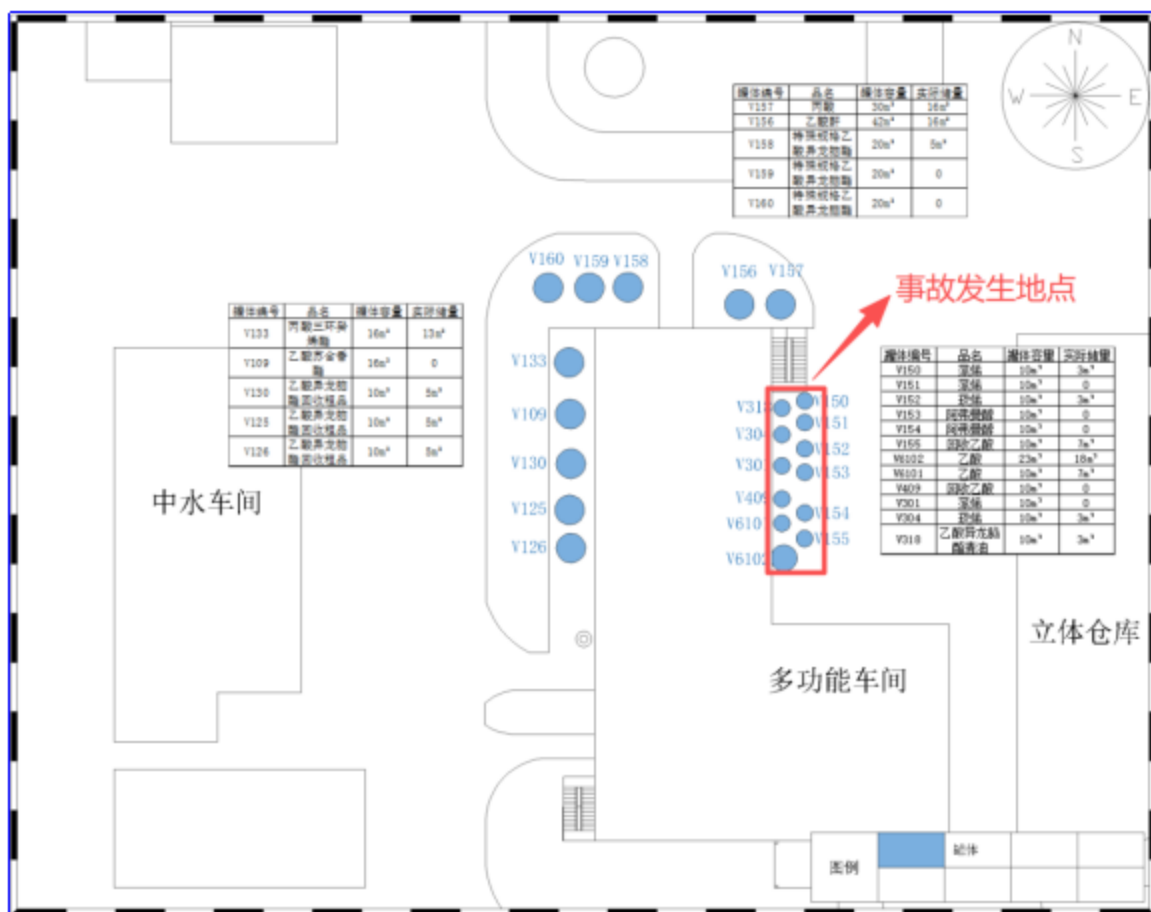
图 2 事故发生地点示意图

多功能车间占地  $1397\text{m}^2$ ，建筑面积  $4913\text{m}^2$ ，为 4 层钢筋混凝土、钢结构框架半敞开式厂房，火灾危险类别乙类，耐火等级二级，车间设有生产区、真空泵房区域、配电室区域、中控室区域、液体罐装间等，共有 7 套反应釜设备和 7 套精馏塔设备及其他相关配套设备设施。车间东侧室外设置两排，每排 6 个、共 12 个中间品罐，北侧有 5 个周转储罐，西侧有 5 个周转储罐。事故发生的初始部位为车间东侧室外储罐区北部的 V150 中间品罐下方。

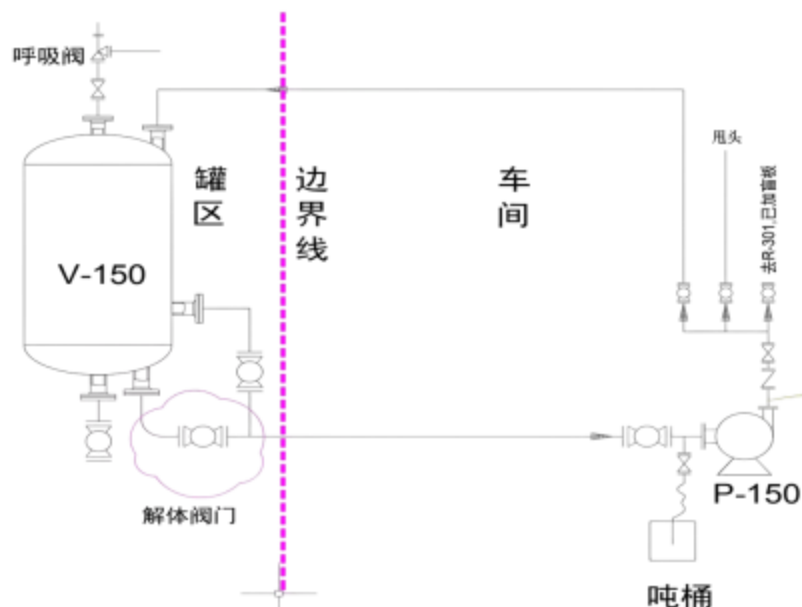
图 3 V150 罐相关工艺管线示意图

V150 储罐为 10m³ 的不锈钢罐，2020 年安装投入使用。罐顶部有一个现场排放口、一个呼吸阀、一个循环泵进料口，底部有 2 个出料口，侧面有一个出料口与底部其中一个出料口连接作为出料管，出料管接到循环泵 P150，循环泵 P150 出料口分 3 路分别接到 V150 罐顶部循环进料管、R301 釜进料管、甩头（预留出料管）。事发时罐内有 3100 升左右硫酸盐松节油（ $\alpha$ -蒎烯）。

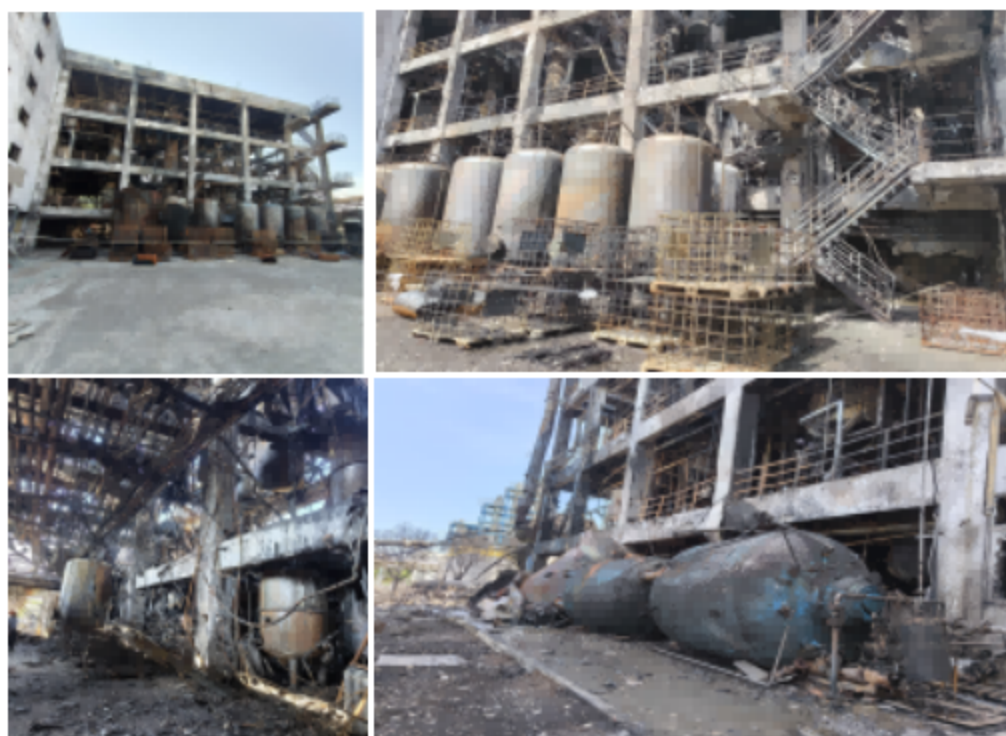
图 4 事故后现场照片

事故造成公司多功能车间北侧区域受损，受损包括建筑物及内设备管道、车间外围布置的中间品储罐、周转储罐等设施，该部分建筑物占地面积  $522\text{m}^2$  ( $29\text{m} \times 18\text{m}$ )；另外还造成公司西侧厦门多威电子有限公司部分建筑门窗、装修受损。火灾事故未造成人员受伤。

本起事故过火面积约 800 平方米，无人员伤亡，直接经济损失约 464 万元。

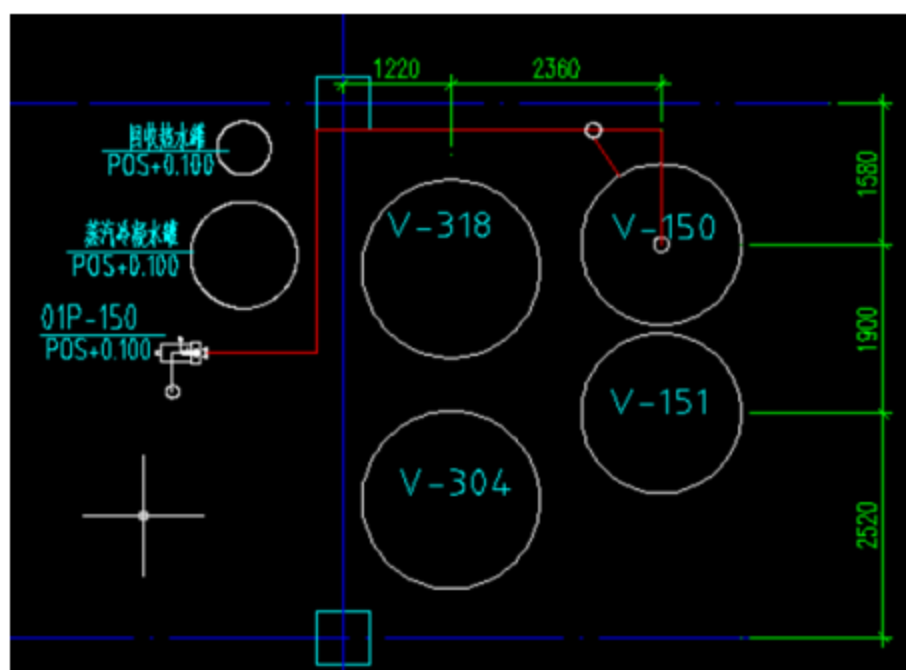
图 5 现场设备及管道示意图

事故发生当日，多功能车间蒸汽凝结水回收系统热水泵故障

检修，企业将接近 100℃的凝结水直接排放至铺设 V150 储罐下端管道途经的地沟，此时，V150 储罐出料管道底部阀门至循环泵 P150 之间的管道处于封闭状态，地沟中的蒸汽凝结水引起管道内  $\alpha$ -蒎烯受热膨胀、压力升高，导致 V150 储罐下方金属球阀阀体连接处崩裂，造成  $\alpha$ -蒎烯泄漏并与空气形成可燃性混合物，遇阀体崩裂时产生的火花导致事故发生。

**2. 事故隐患排查治理不到位。**违反了《化工过程安全管理导则》（AQ/T 3034-2022）第 4.6 章节<sup>6</sup>规定，事故发生当日，多功能车间蒸汽凝结水回收系统热水泵故障检修，未进行风险辨识，对可能产生的安全风险和隐患未采取有效的防范措施，将接近 100℃ 的凝结水直接排放至铺设 V150 储罐下端管道途经的地沟引发事故。违反了《中华人民共和国安全生产法》第四十一条第二款<sup>7</sup>、《危险化学品安全管理条例》第二十四条<sup>8</sup>、《仓储场所消防安全管

中坤生物公司应当深刻吸取此次事故教训，在后续项目恢复重建过程中要严格按照《建设项目安全设施“三同时”监督管理办法》《精细化工企业工程设计防火标准》（GB 51283-2020）等有关法规标准的要求组织实施，针对事故暴露的问题，升级设备设施，进一步提升本质安全水平。要严格工艺变更管理，履行变更程序，强化风险辨识分析，落实风险防控措施。要强化隐患排查治理，确保隐患整改到位，闭环管理。要加强日常安全管理，建立健全并严格落实安全生产规章制度、操作规程，做好设备巡检和日常维护保养。要强化从业人员安全培训教育和应急演练，确保员工掌握岗位安全风险、操作技能和应急措施，进一步提升应急处置能力。

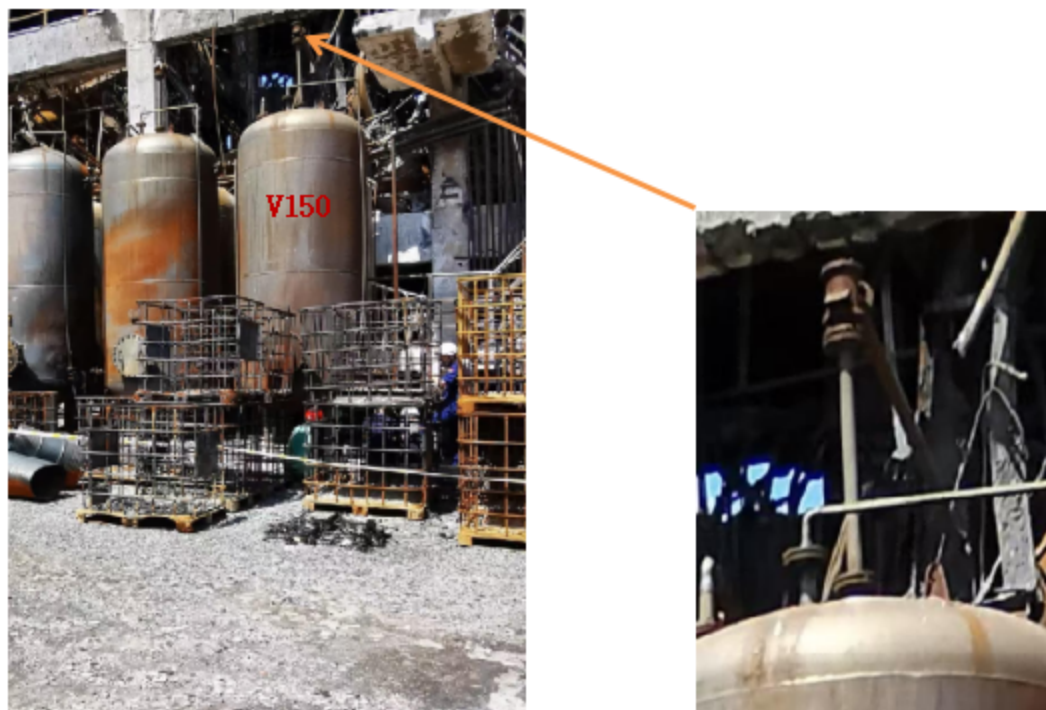
图 6 事故现场 V150 储罐及罐顶阻火呼吸阀图

现场勘查，V150 储罐除下方金属球阀阀体分离外，罐顶阻火呼吸阀外观完好，罐体未破裂，其他阀门管道连接状态正常。

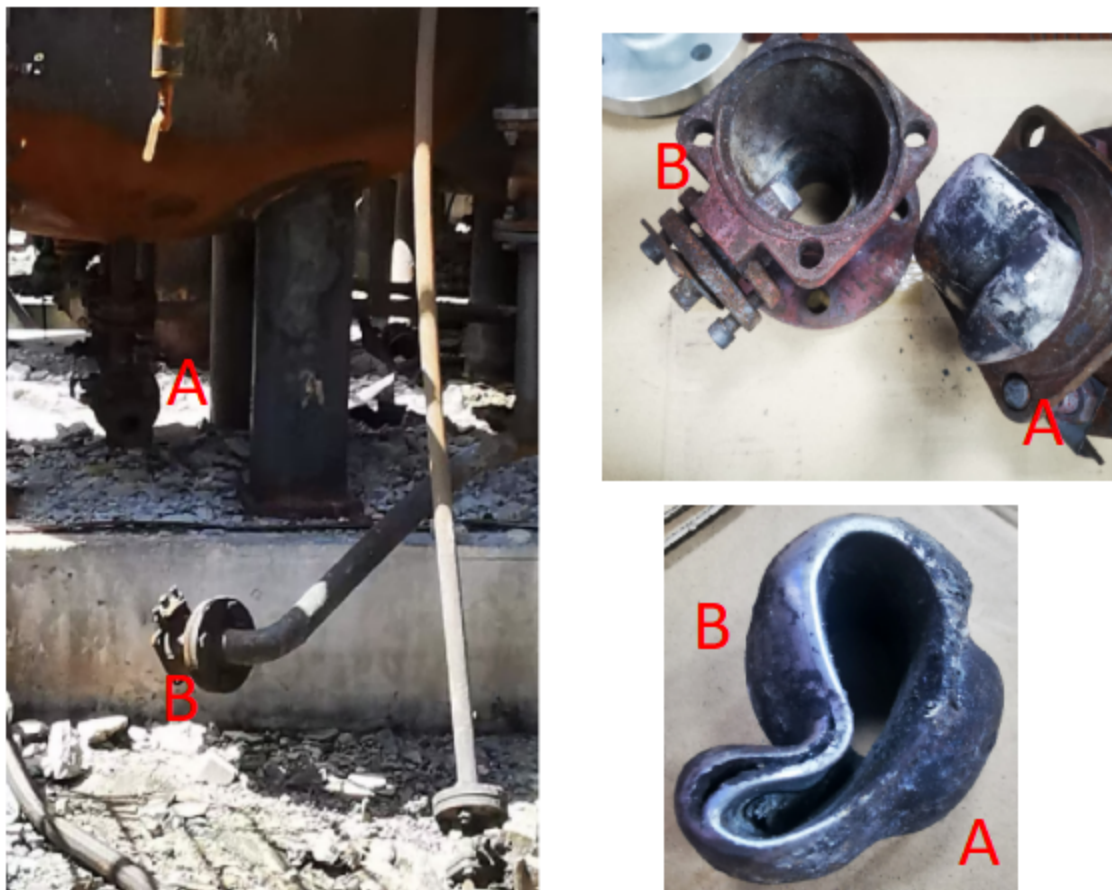
图 7 事故现场解体阀门图

V150 储罐下方金属球阀阀体分离，组件相距约 70cm，分离点距罐体地面约 20cm，接口管道向南、北两侧变形弯曲，金属球阀 4 个金属螺栓固定孔内的螺纹不清晰，左下方孔内的螺纹最为平坦，金属螺栓存在较为明显的螺纹崩牙特征。
