翔安区滨海东大道莲河村路段“6·18”  
一般触电事故调查报告

厦门市政府事故调查组  
2024年10月

# 翔安区滨海东大道莲河村路段“6·18” 一般触电事故调查报告

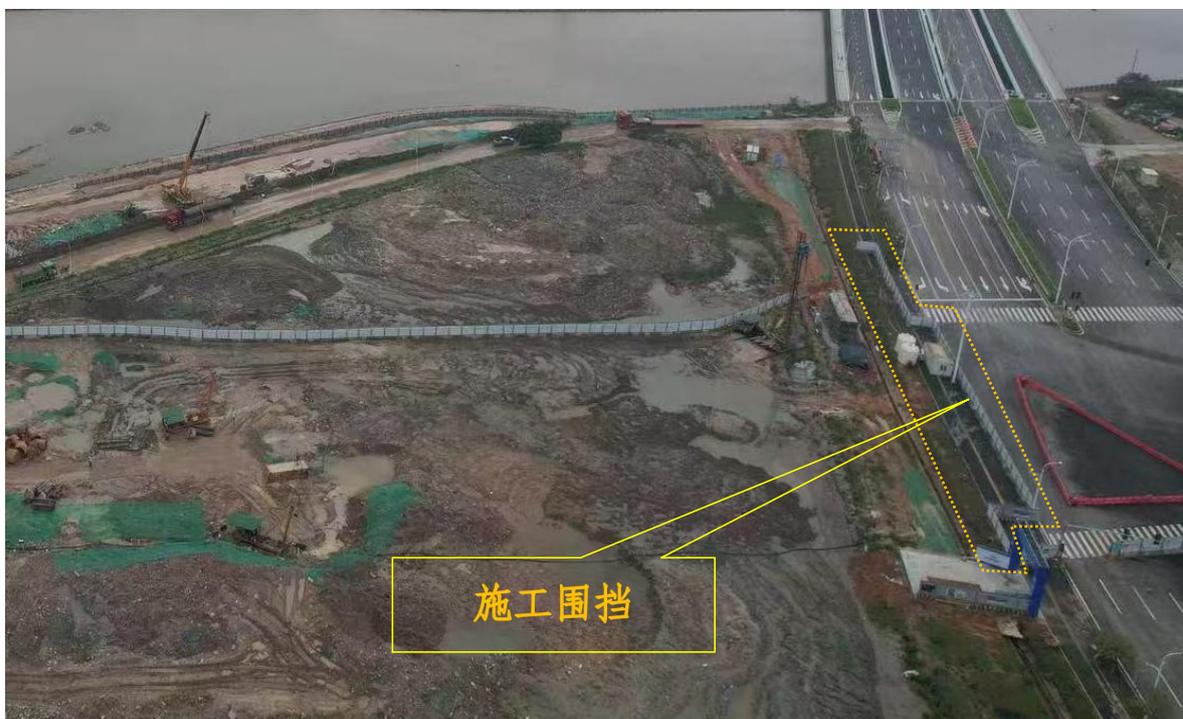
图1: 莲嶝大桥工程施工围挡位置图

2024 年 5 月 15 日，市建设工程质量安全站（以下简称“市质安站”）执法检查发现莲嶂大桥工程项目一工区未按要求设置连续封闭的围挡，于是下达了责令改正通知单，要求于 5 月 29 日前书面报送整改情况，并责成建设单位组织施工、监理等单位举一反三，全面检查，逐一改正，要求监理单位对整改情况进行核实。为落实整改，施工方（中铁隧道局路桥工

程公司)于5月21日开始设置围挡,市政公服管理公司发现施工方占道行为后予以口头劝止,后于27日从莲嶝大桥项目人员处得知已获得市自然资源和规划局签发的对围挡位置人行道开挖红线批准的建设用地划拨决定书,于是准许施工方完成围挡设置。施工方于5月27日完成围挡设置后,监理与代建单位先后予以核实确认。5月30日,市质安站开展问题整改情况复核,未发现外单位用电电缆穿越一工区施工区域。

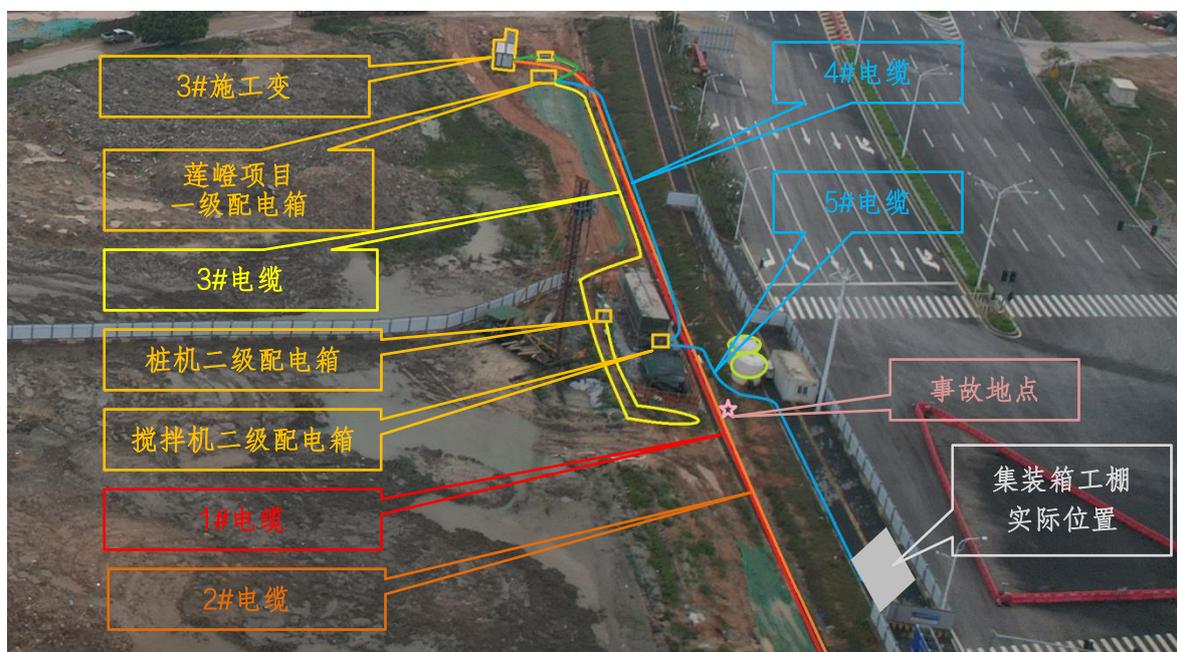
图3：事故现场电缆位置

在隔离开关（编号 4021）下的空气开关（编号 402b）连接了两根电力电缆（以下分别称“1#电缆”“2#电缆”），沿滨海东大道排水沟敷设到距离 3#施工变 271 米外的二级配电箱，其中 1#电缆为涉事电缆。

（1）涉事电缆从滨海东大道（翔安东路-莲河段）三标段3#施工变引接电源，沿滨海东大道排水沟地面敷设，其下端接入滨海东大道（翔安东路-莲河段）三标段YKJX型二级配电箱后进入施工区域。事发时，该电缆位于已开放交通的滨海东大道边坡坡脚，在机场片区莲嶺大桥项目部未封闭的围挡内侧。周边未设置警示标识标志，未采用防护围栏等安全防护措施，该电缆敷设安装既不是埋设也不是架空，而是沿排水沟地面明设。违反了《建设工程施工现场供用电安全规范》第7.1.2条、第7.4.2条电缆敷设方式和敷设线路规定<sup>[3]</sup>和《中铁十六局集

2024年6月28日，事故调查组委托具有资质的健研检测集团有限公司检测人员对事发时所有带电运行电缆进行检测试验，共五根不同型号电缆(见图3)。并提交了《检测报告》(编号:JYTS-N01-2400724)，其检测结果总结如下:

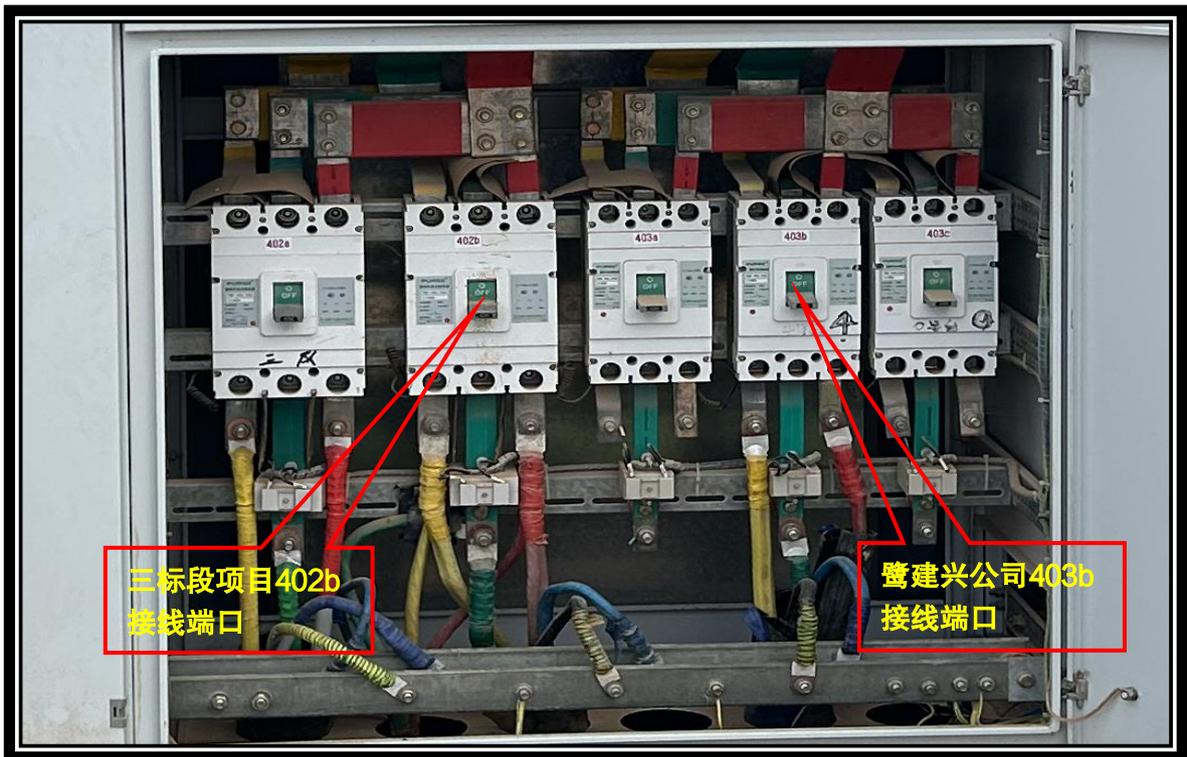
图4：临时用电3#施工变接线端口

滨海东大道（翔安东路-莲河段）工程三标段项目部施工用电实际方案是从国家电网莲河线 1# 环网柜接引，安装了一台型号为 S11-M-800KVA 专用变压器，作为滨海东大道（翔安东路-莲河段）工程三标段 3# 施工变。该专用变压器为厦门弘新电气技术有限公司制造的低压成套开关设备（GGD2 型号）。

该专用变压器低压侧设有 P UW2-2000/3P 万能式断路器，0.4KV 母线下接塑料外壳式断路器 PUM1-630L/3300。3# 施工变由十六局五公司滨海东大道（翔安东路-莲河段）工程三标段项目部负责管理，所有权属于十六局五公司。滨海东大道项目部从 3# 施工变引接两根电缆至滨海东大道工程项目供电<sup>[1]</sup>，

(2) 在成套专用变压器（即主配电箱）未配置漏电断路器，涉事电缆未在漏电保护范围内，发生触电事故后无法迅速切断电源。违反了《施工现场临时用电安全技术规范》第 8.2.2 条总配电箱的电器应具漏电保护功能规定[5]。

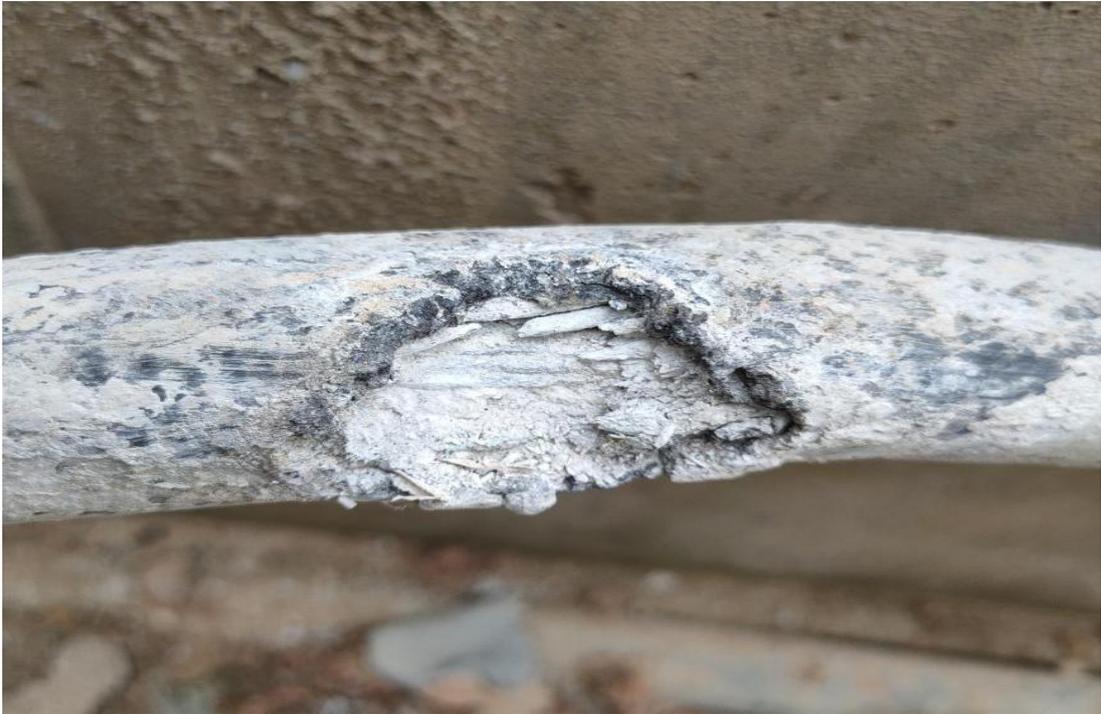
图5：涉事电缆绝缘破损裂口

(3) 涉事电缆由多根短电缆驳接而成，全长 271 米，存在严重老化破损现象，多处破损，多处绝缘保护层剥离，事发点存在严重绝缘破损裂口，呈 50.3mmx31.8mm(长 x 宽)菱形状，破损裂口裸露铝芯。

(1)1#电缆距离“编号402b空气开关”91米处护套和绝缘层有明显破损，铝芯裸露。实测1#电缆三相A、B、C对地绝缘电阻分别为2.319MΩ、2.595MΩ、1.155MΩ，N相对地绝缘电阻为2.345MΩ。AB/AC/BC相间绝缘电阻为1.786MΩ、2.001MΩ、2.306MΩ。

(2)1#电缆样品检测点“402b空气开关输出端(B相(绿)-破损处)”绝缘电阻为0Ω，确定B相(绿)为绝缘破损裂口漏电相。

(1) 死者张某明的左手虎口、腕部和下腹部多处存在明显的触电烧焦痕迹，手部、腹部触电痕迹位置、接触面积大小与涉事电缆破损处裂口基本一致。
