# **沈海高速厦门翔安“4·12”较大 道路交通事故调查报告**

**厦门市政府事故调查组  
2023 年 10 月13日**

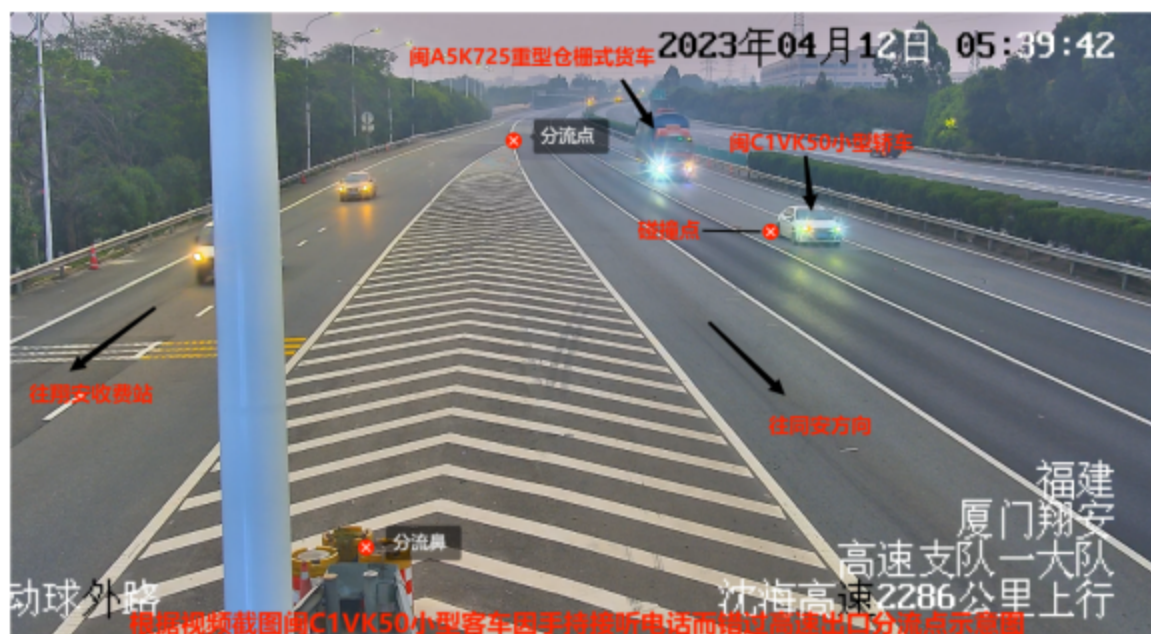
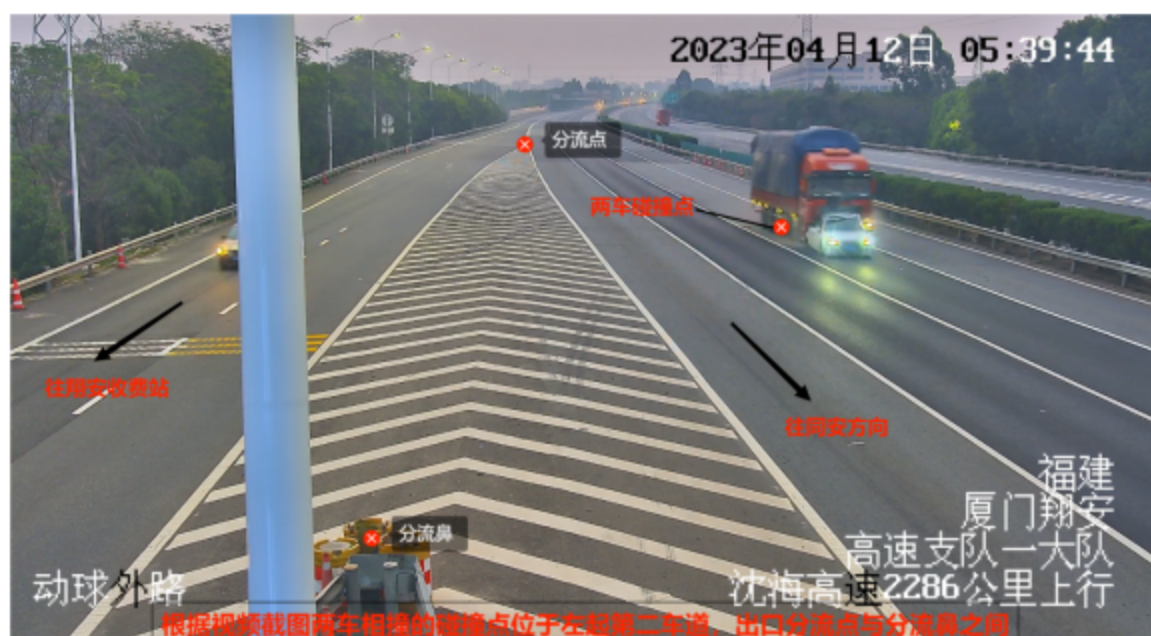
2023年4月12日5时14分，当事人吴某洪驾驶闽C1VK50小型轿车从泉州池店高速收费站ETC电子不停车通道上沈海高速往厦门方向行驶，5时40分许，行驶至沈海高速公路A道2286km+800m路段，在厦门翔安出口减速车道并行的高速公路左起第二车道，因接打电话错过出口，并减速伺机右转时，被同向行驶的由当事人沙斌驾驶闽A5K725重型仓栅式货车尾随碰撞。事故导致闽C1VK50号小型轿车上乘员杨祝英、任田秀、孙建蓉当场死亡，乘员董影、驾驶人吴某洪受伤送医院抢救无效，分别于同日7时3分、35分死亡，乘员母泽碧受伤，两车损坏的较大道路交通事故。
