翔安区滨海东大道莲河村路段“6·18”  
一般触电事故调查报告

厦门市政府事故调查组  
2024年10月

# 翔安区滨海东大道莲河村路段“6·18” 一般触电事故调查报告

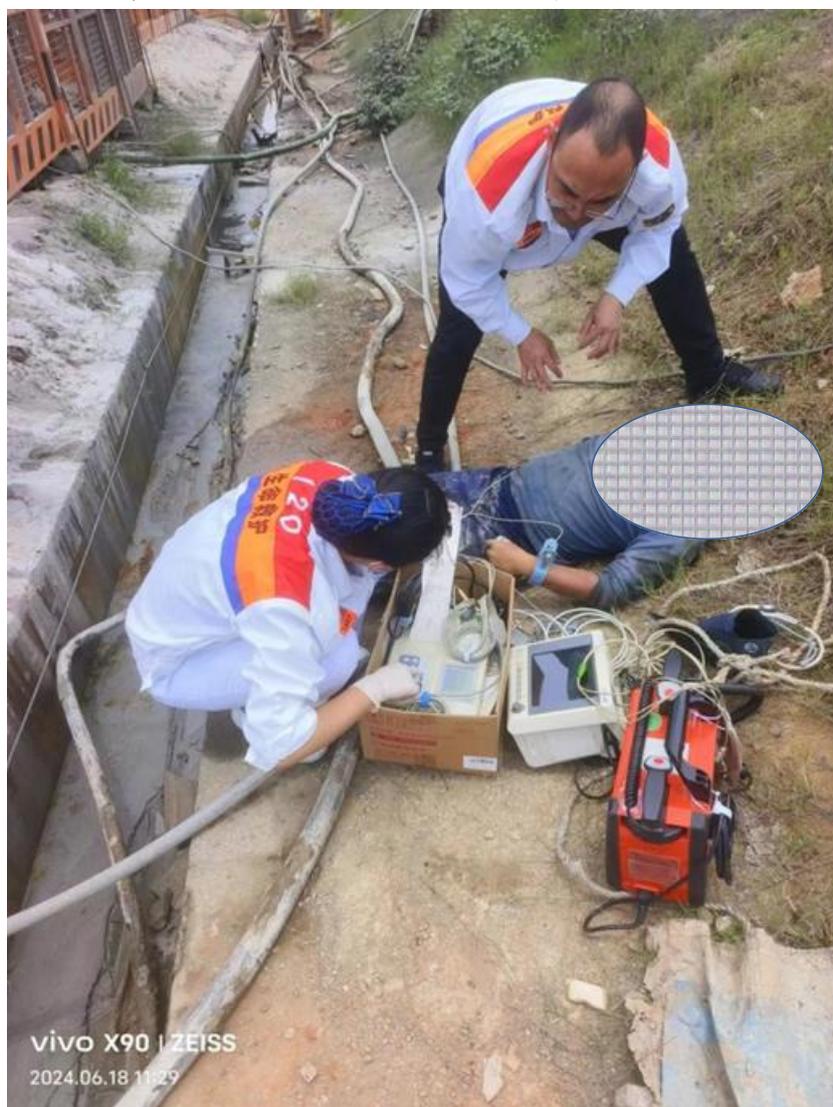
图2：现场抢救图片

11时24分，120救护车到达事故现场，随即开始现场抢救，医生现场评估患者意识散失，无呼吸心跳，心电图示：心脏停搏。经20分钟持续心肺复苏术，电除颤等抢救，患者未恢复生命体征，心脏按压时医生发现手麻木、毛孔竖立，终断抢救，现场宣布张某明死亡。现场医护人员向120急救指挥中心汇报患者情况后，于11时53分离开事故现场返回120院前救治点。11时58分，中铁隧道局路桥工程公司几名员工将张某明送到厦门莲花医院急诊抢救大厅，要求再行抢救，急诊收治入院后立即给予心肺复苏术，电除颤，肾上腺1mg每3分钟一次复苏等对症处理，心电图呈一直线，于12时30分复查心电图仍是一直线，宣布临床死亡。
